INVESTIGACIÓN Y DESARROLLO

Revista del
Instituto de Ensayo de Materiales
"Hugo Mansilla Romero"

Nº 19

Noviembre 2025
La Paz - Bolivia

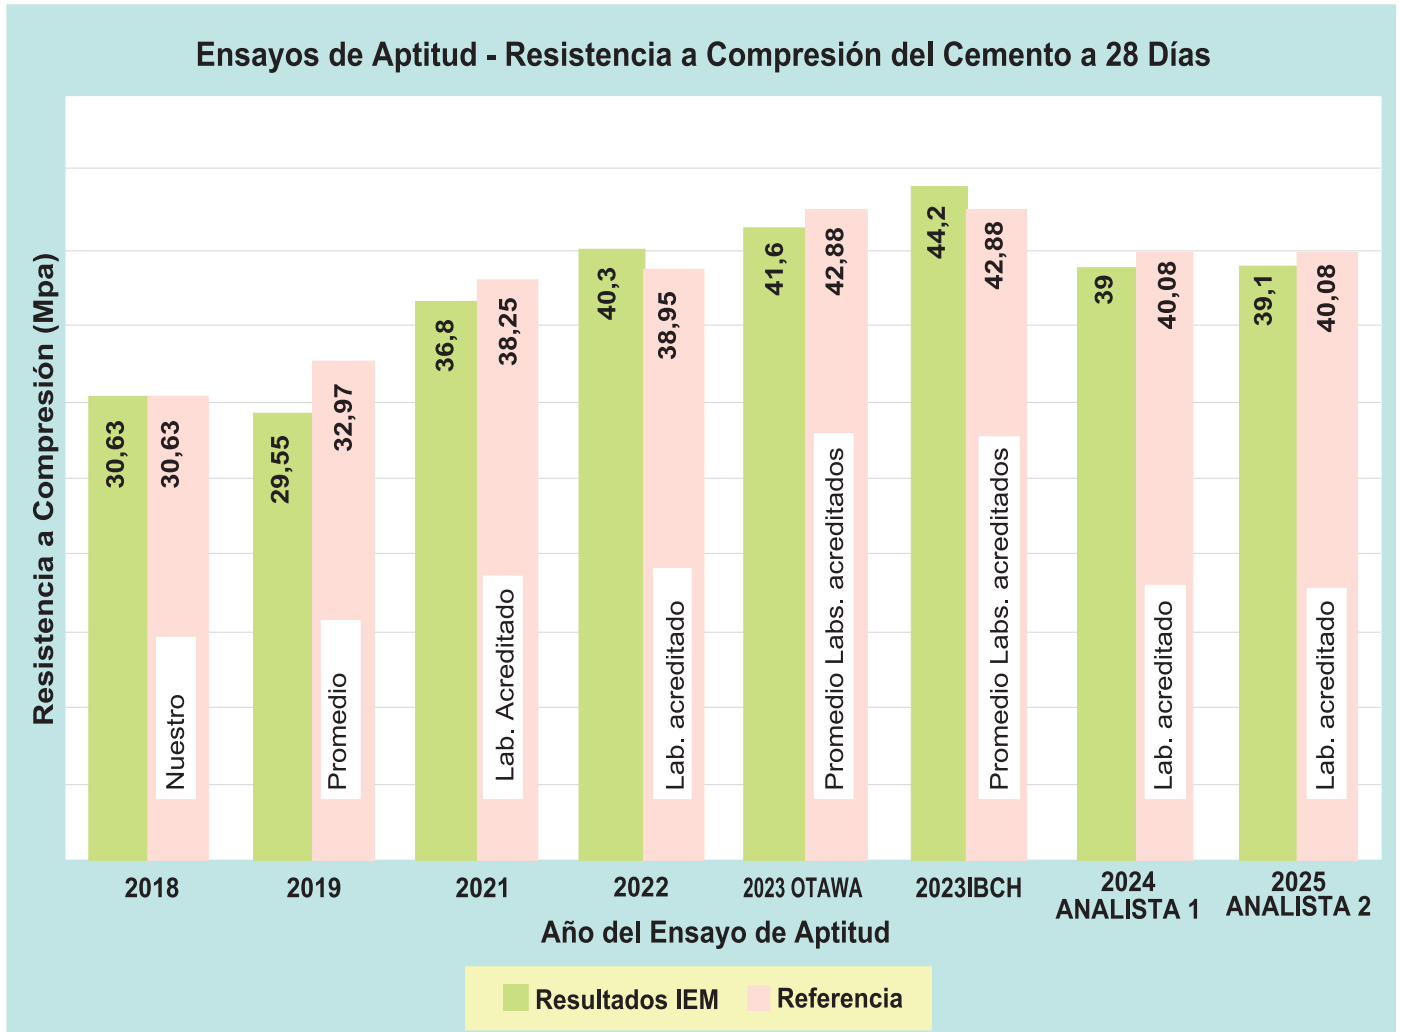
Figura 1. Resumen de los resultados de la participación en ensayos de aptitud de la matriz "Cemento" del área de Materiales de Construcción. (Fuente: Área de Materiales)

de resistencia a compresión de cementos) a 28 días del año 2018, 2019, 2021, 2022, 2023 y 2024, los resultados alcanzados en las distintas gestiones fueron satisfactorios en todos los casos, evidenciando la solidez del sistema de calidad implementado y la competencia técnica del laboratorio:

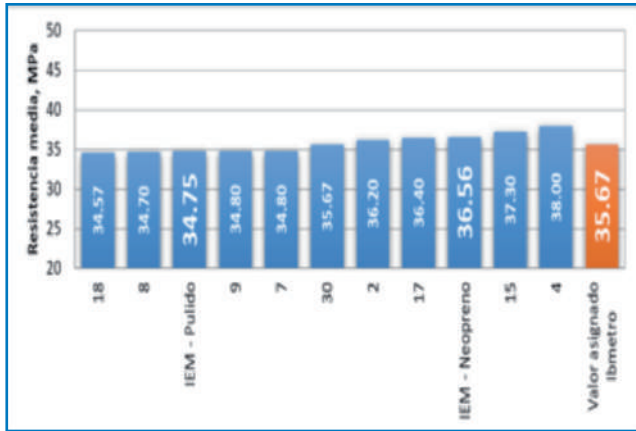
Figura 2. Resultado de la participación en ensayos de aptitud 2018 - H21, del área de Hormigones. (Fuente: Área de Hormigones)

A continuación, se muestran los resultados de la participación del área de hormigones en los ensayos de aptitud del año 2018, 2023 y 2024, en los cuales el laboratorio obtuvo desempeños satisfactorios en todas las rondas:

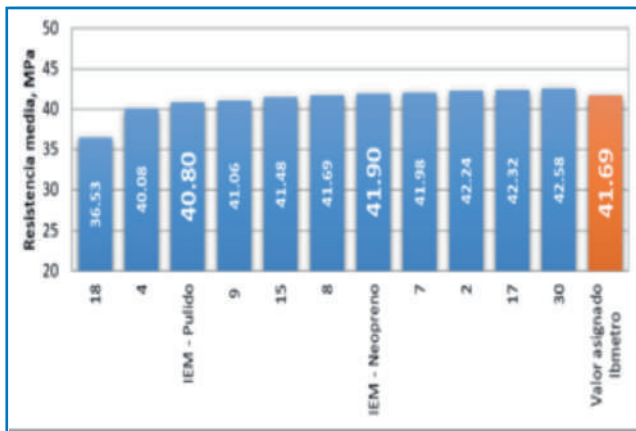
Figura 3. Resultado de la participación en ensayos de aptitud 2018 - H25, del área de Hormigones. (Fuente: Área de Hormigones)

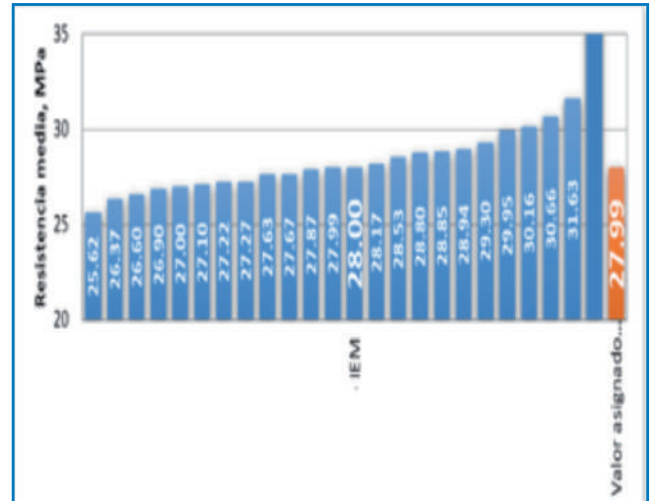
Figura 5. Resultado de la participación en ensayos de aptitud 2023 del área de Hormigones (Fuente: Área de Hormigones)

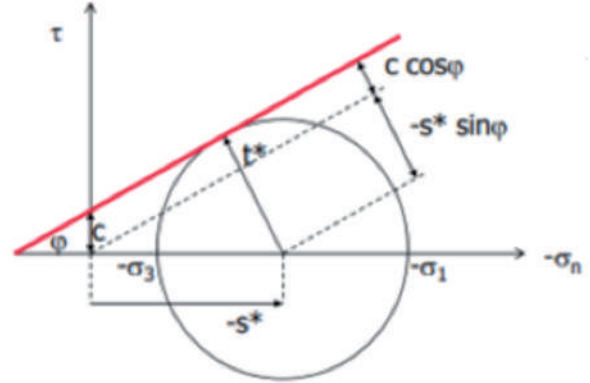
Figura 5. Criterio de falla de Mohr-Coulomb
 Geotecnia Numérica I. (FIUBA-Geotecnia, 2020)

La transición desde el comportamiento elástico al comportamiento plástico es determinada por la función de fluencia, que en el caso del modelo de Mohr-Coulomb es una extensión del criterio de falla de Mohr-Coulomb

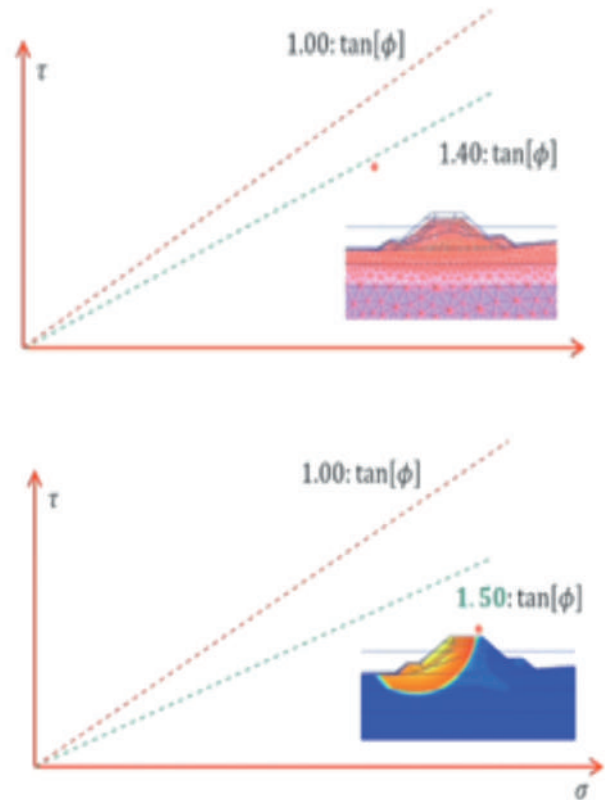
Figura 6. Método del SSR

En el método de reducción de resistencia (SSR-FEM), los parámetros de resistencia del suelo se reducen progresivamente hasta que el talud se vuelve inestable. La falla se define como el punto donde las deformaciones aumentan rápidamente con el incremento del factor de reducción de resistencia (SSR).

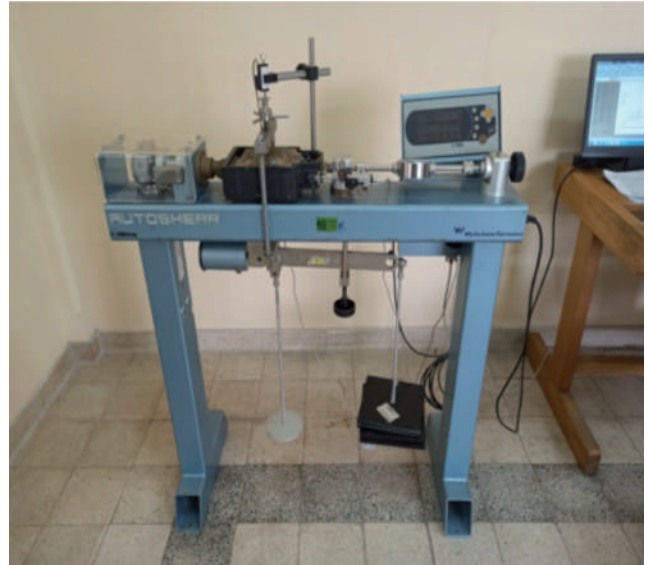
Figura 3.1 Equipo automatizado de corte directo Wykeham Farrance AutoShear Mod.27-WF2160 del Instituto de Ensayo de Materiales de la UMSA

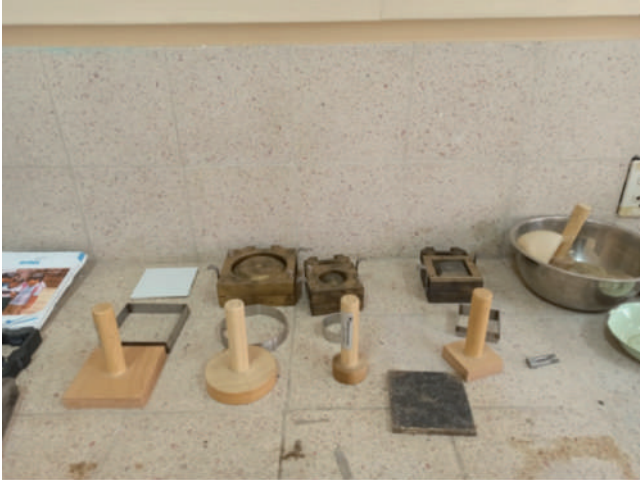
Figura 2. Cajas de corte de forma circular y cuadrada de diferente tamaño del equipo automatizado de corte directo Wykeham Farrance AutoShear Mod.27-WF2160

Se han realizado ensayos de corte directo en cajas cuadradas de 6cm y de 10cm de lado, en la figura 2 se muestran las cajas empleadas.

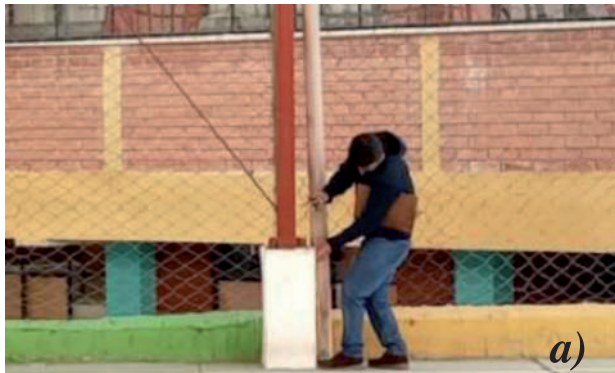
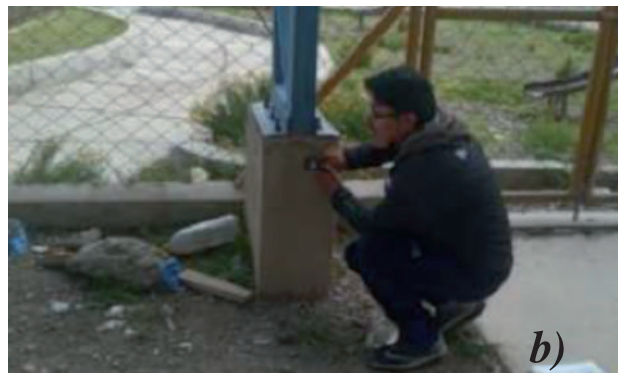
Figura 2. Toma de datos de las a) geometría y b) lesiones en los pedestales de hormigón armado
Fuente: Elaboración propia.

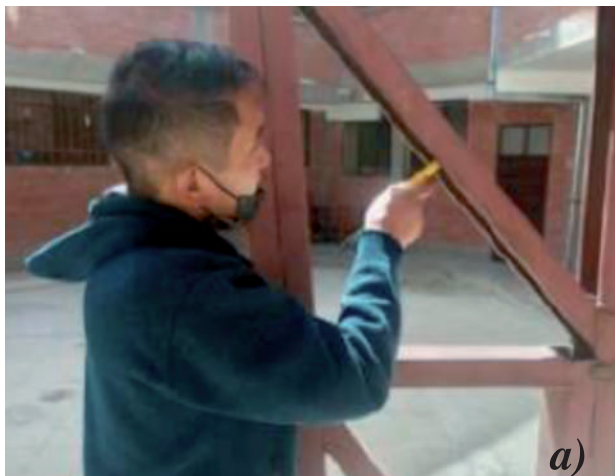
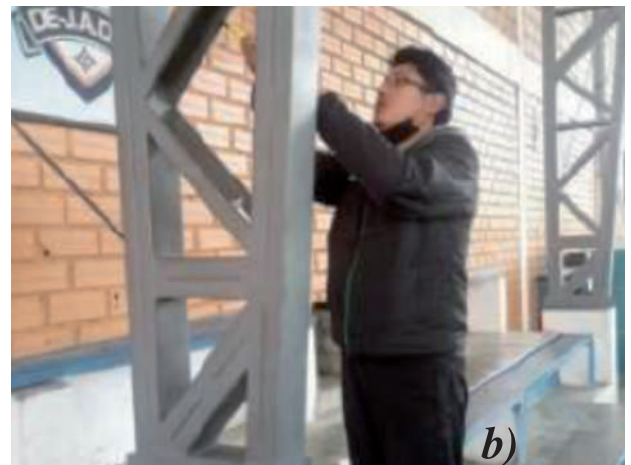
Figura 3. Toma de datos de las a) geometría y b) lesiones de los perfiles conformados en frío
Fuente: Elaboración propia.

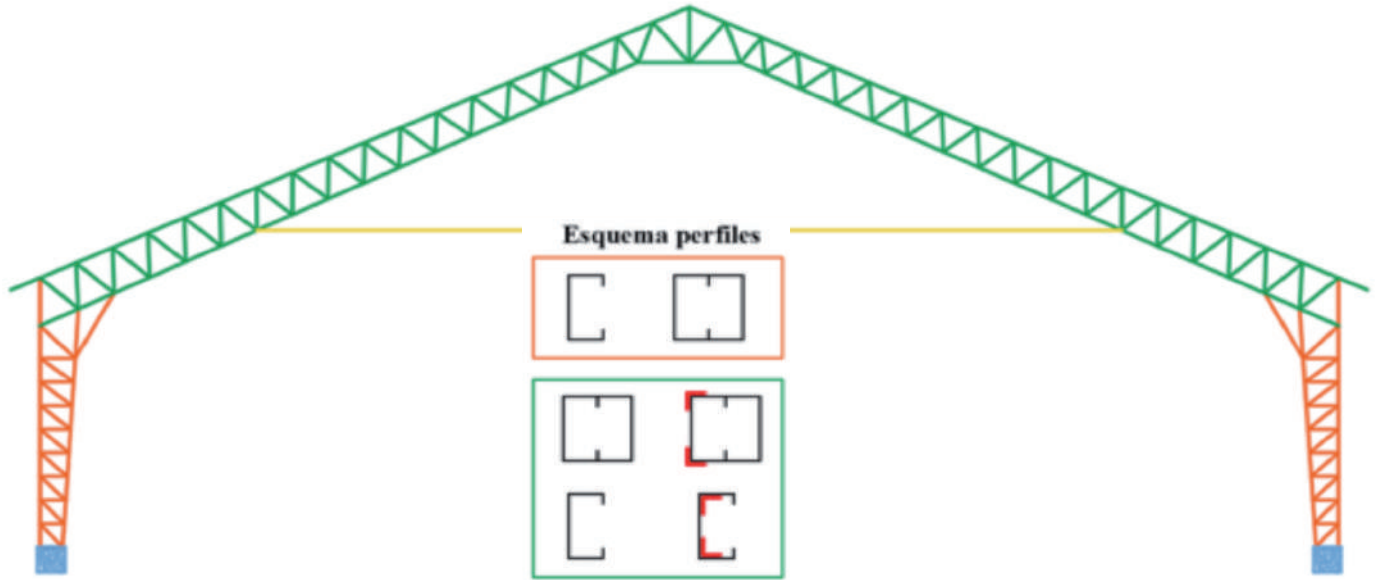
TINGLADO - T59

Pedestal de pórtico		Elementos de columna	
Pedestal de HoAo	30 x 59 cm	Columna externa 1	2C 100x50x15x2 + 2L 50x50x5_2
Elementos de cubierta		Columna externa 2	2C 100x50x15x1,9
Correas	C 100x50x15x2	Columna interna 1	2C 100x50x15x1,8
Cordón superior	C 100x50x15x1,8	Columna interna 2	2C 100x50x15x1,9 + 2L 50x50x5_2
Cordón inferior	C 100x50x15x1,9	Diagonales columna 1	C 100x50x15x1,8 + 2L 25x25x4,7
Cordón inferior externa	2C 100x50x15x2	Diagonales columna 2	C 100x50x15x1,9
Diagonales cubiertas	C 100x50x15x1,9	Montantes columna 1	C 100x50x15x1,9 + 2L 25x25x4,7
Diagonales externas	2C 100x50x15x2	Montantes columna 2	C 100x50x15x1,8
Montante central	2C 100x50x15x2	Pie de apoyo	2C 100x50x15x2
Montantes	C 100x50x15x1,8	Base	2C 100x50x15x2
Cruces y tirantes			
Cruces de cubierta	φ 11,5 mm		
Cruces laterales	φ 11,5 mm		
Tirantes	φ 9 mm

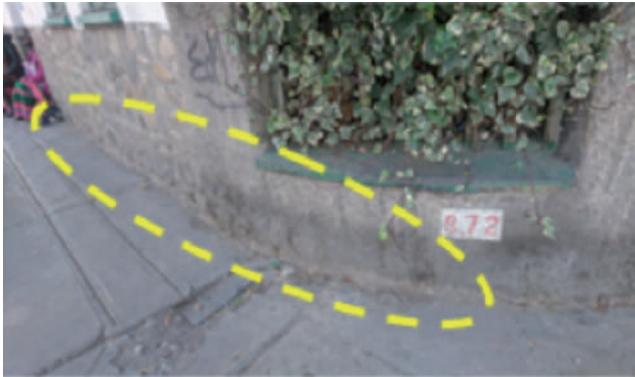
Figura 1. Gráfico de humedad por capilaridad

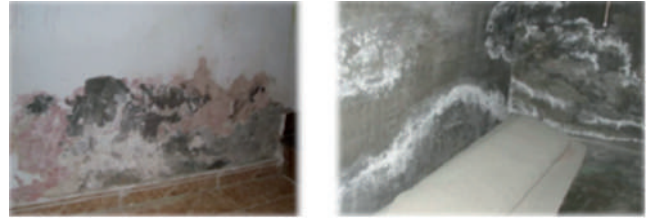
Figura 3. Aparición de eflorescencias superficial en muros

Las Eflorescencia es un proceso patológico que suele tener como causa directa previa la aparición de humedad es decir por exceso de agua en los materiales.

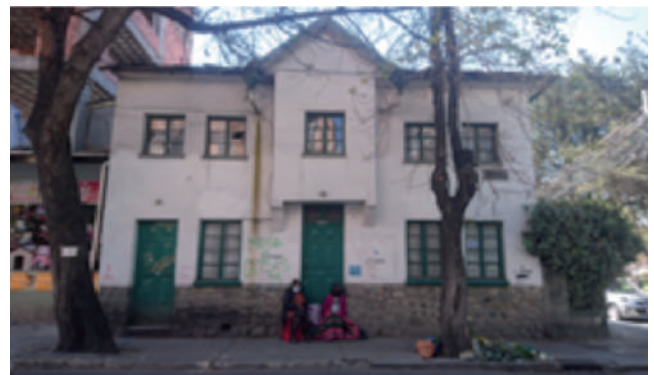
Figura 4. Fachada principal del inmueble

El inmueble se encuentra en la zona de Sopocachi de la ciudad de La Paz, localizado exactamente en la Plaza España entre las calles Víctor Sanjinés esquina Gregorio Reynolds

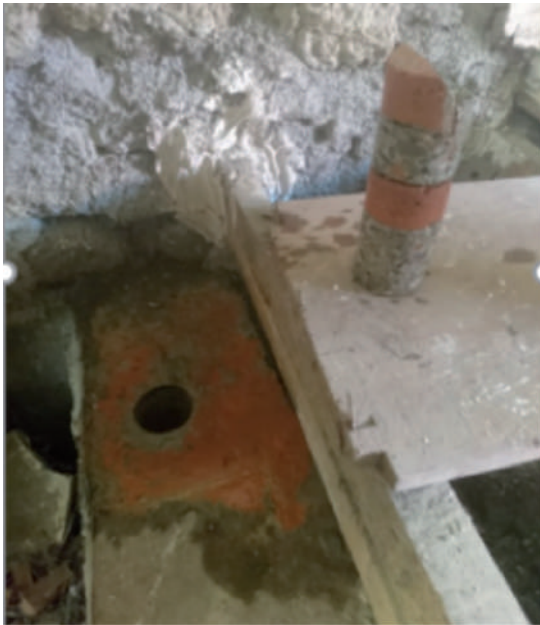
Figura 8. Extracción de núcleos

La resistencia de los núcleos de concreto depende del grado de humedad al que está sometido, de la orientación hacia la cual fue extraído, de la ubicación del núcleo. En la zona donde será extraído el núcleo se procede a determinar la distribución de acero de refuerzo existe de manera que en el momento de la perforación no se atraviese ninguna barra. El taladro se coloca de manera perpendicular a la superficie donde será extraído el núcleo y se inicia el proceso de corte. Una vez que extraído el núcleo, este se mide y se registra cualquier peculiaridad que esté presente.

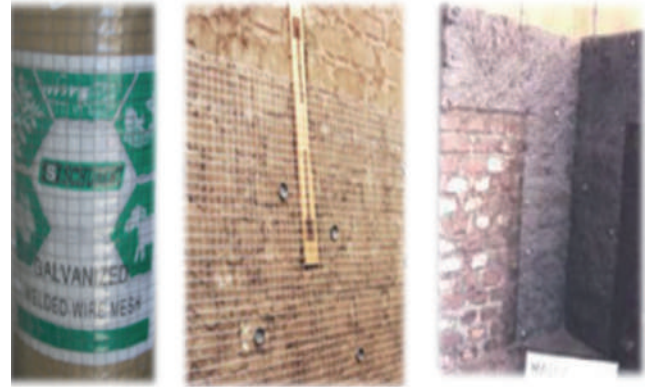
Figura 21. Malla electrosoldada, instalación y recubrimiento

Estas mallas por lo general son de acero grado 60 (clasificación ASTM), lo cual las hace aptas para el trabajo requerido, las capacidades mecánicas para las mallas indicadas son.

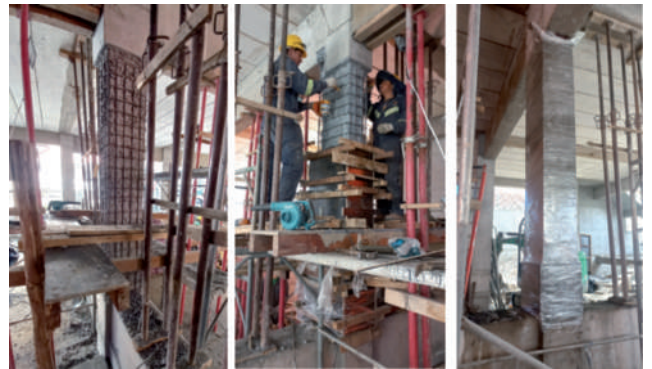
Figura 7. Proceso de rehabilitación estructural.

Durante los trabajos de rehabilitación estructural, se evidencia la precisión a la que se ha llegado en los estudios de patología, siendo la parte media de la cara anterior y la parte inferior de la cara posterior los sectores más dañados y con mayor pérdida de sección, Figura 7.

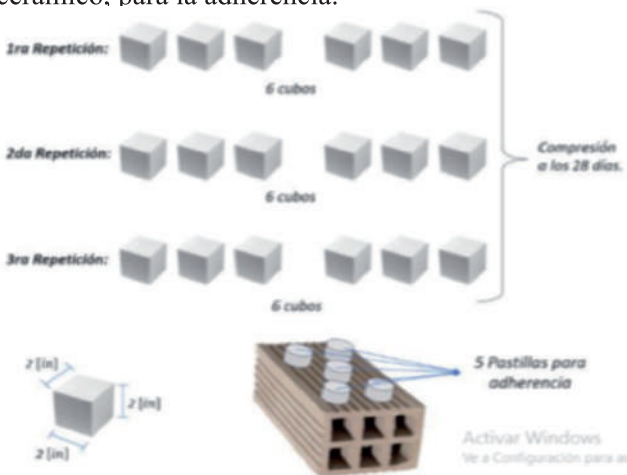
Figura N° 4: Tipos de probetas para los ensayos principales
Fuente: Elaboración propia

La adherencia de los morteros estudiados fue determinada solamente para la tercera repetición de cada dosificación. La Figura N°4, muestra los tipos de probetas utilizados para cada ensayo: cubos vaciados en moldes, para la resistencia a compresión y, pastillas cilíndricas vaciadas en la superficie de un ladrillo cerámico, para la adherencia.

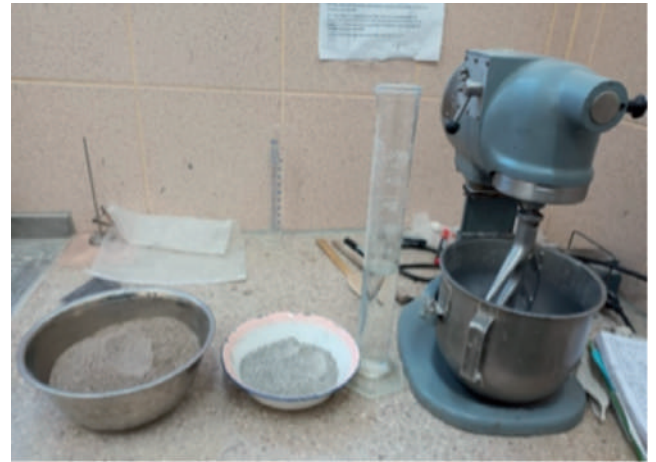
Figura N°5: Preparación para el amasado del mortero
Fuente: Elaboración propia

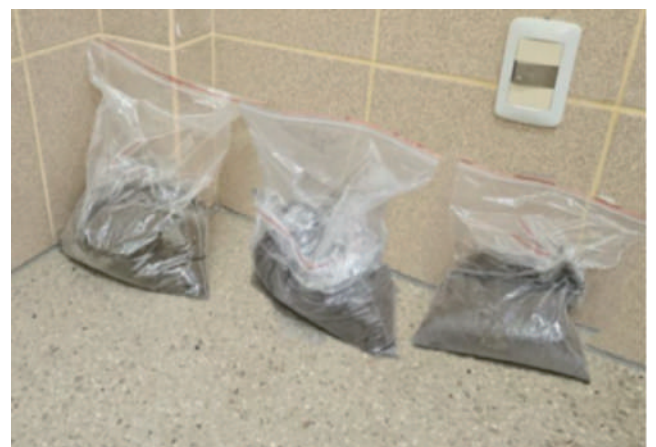
Figura N°6: Conservación de las arenas para garantizar el contenido de humedad
Fuente: Elaboración propia

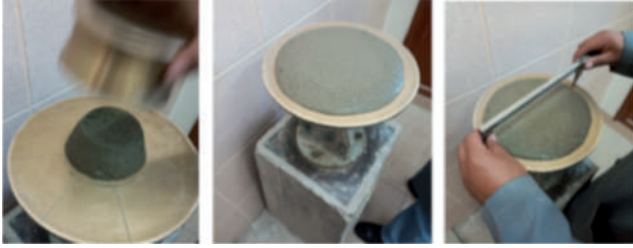
Figura N°7: Determinación de la fluidez del mortero
Fuente: Elaboración propia

La cantidad de agua fue controlada para obtener una trabajabilidad adecuada con el ensayo de fluidez en la mesa de flujo.

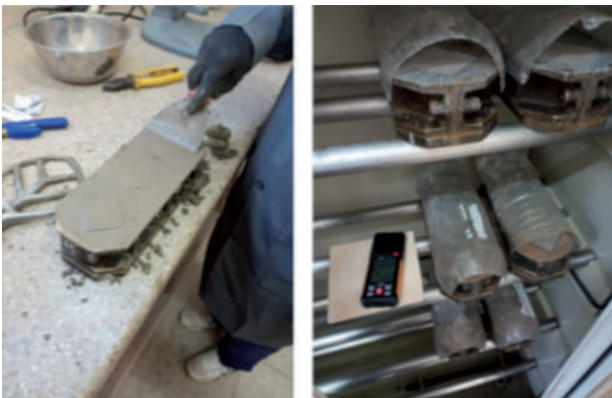
Figura N°9: Enrasado y curado de probetas
Fuente: Elaboración propia

Una vez enmoldadas, las probetas fueron curadas por

24 horas en una cabina con más de 95 % de humedad y temperatura regulada.

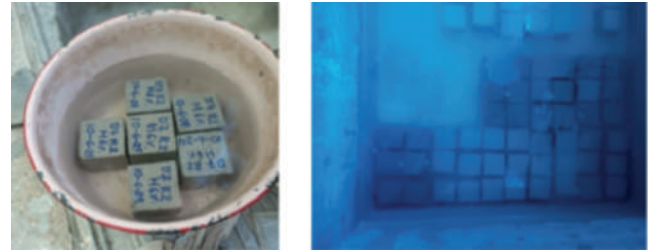
Figura N°10: Probetas listas para el ensayo
Fuente: Elaboración propia

Después de desmoldadas, las probetas fueron almacenadas en un tanque de curado con temperatura controlada hasta la edad de ensayo (28 días).

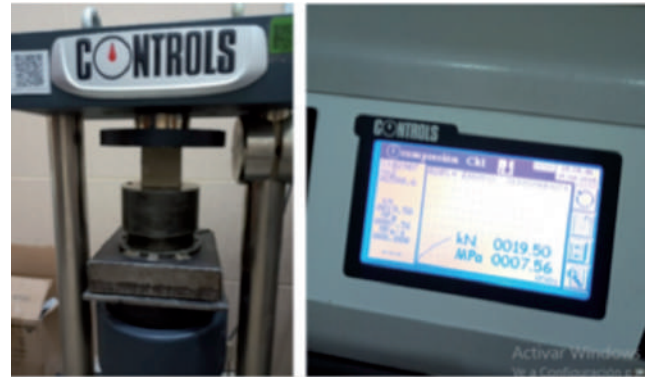
Figura N°11: Ensayo de compresión de probetas
Fuente: Elaboración propia

La resistencia a compresión fue determinada en una prensa específicamente destinada para el efecto. El ensayo de adherencia por tracción directa utilizando el equipo medidor de adhesión (“Bondtester”) de la norma internacional ASTM C 1583 (ASTM, 2004), fue realizado siguiendo el procedimiento que se ilustra en las Figuras N°12, N°13 y N°14 a continuación:

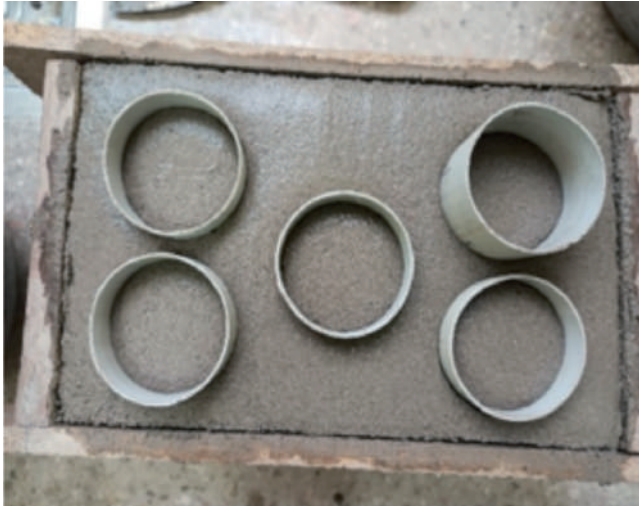
Figura N°13: elaboración de probetas para ensayo de adherencia
Fuente: Elaboración propia

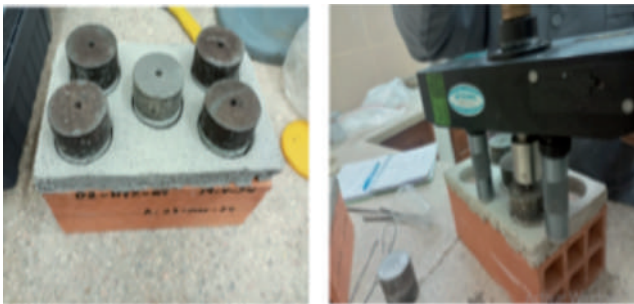
Figura N°14: Ensayo de adherencia
Fuente: Elaboración propia

A la edad de 28 días, se tuvieron listas las probetas de ensayo y se procedió a ensayarlas con el equipo medidor de adherencia “Bondtester” que se muestra en la Figura N°14.

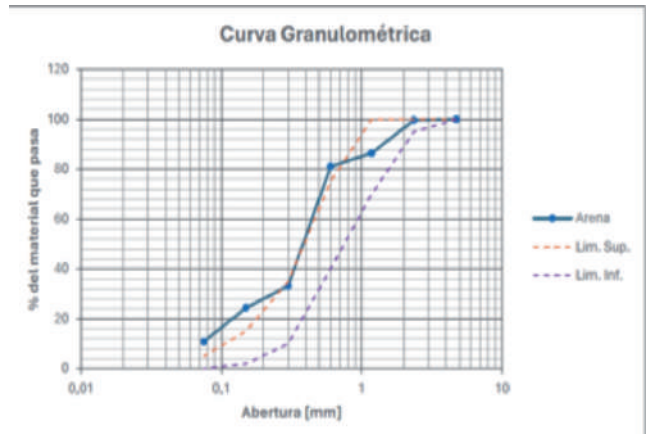
Gráfico N°2: Granulometría Arena Chacoma
Fuente: Elaboración propia

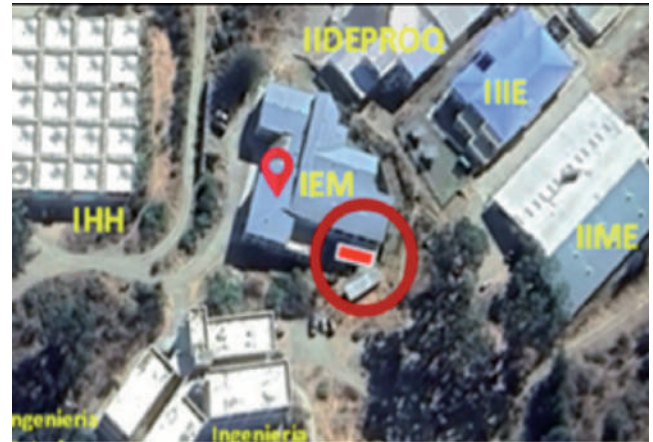
Figura 1. Puesta in Situ sin trafico

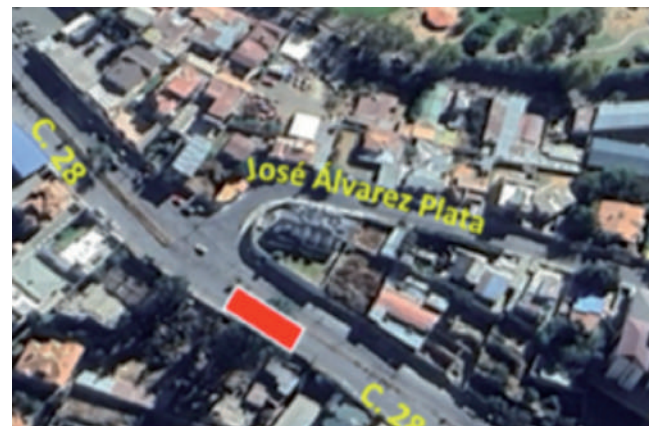
Figura 2. Puesta in Situ con trafico

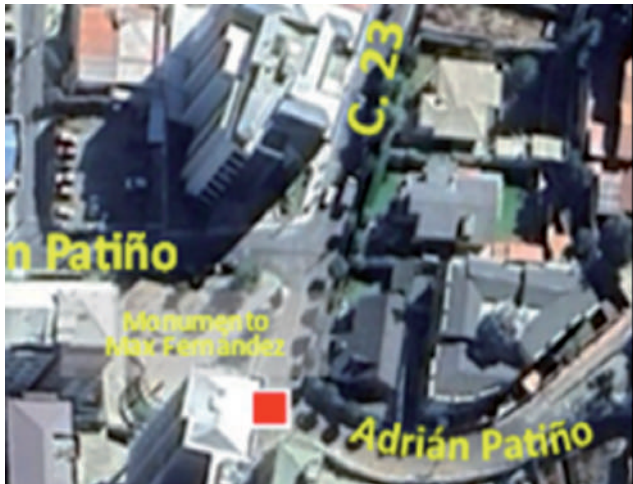
Figura 3. Puesta in Situ con tráfico de hace 5 años

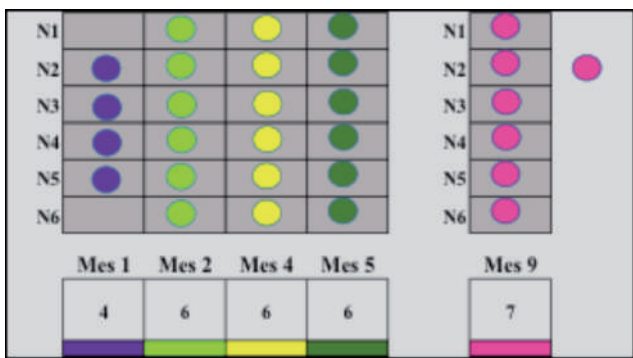
Figura 4. Esquema de extracción de la puesta en vía con tráfico

Se realizó un esquema de extracción en base a tiempos determinados para su análisis de acuerdo a la imagen a continuación

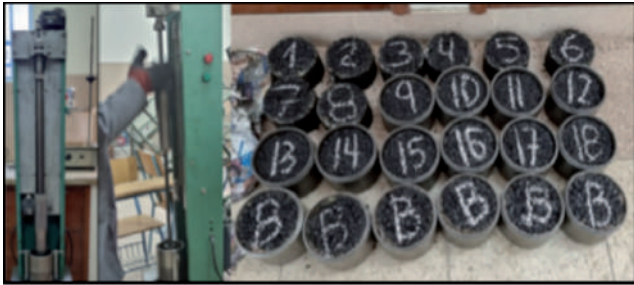
Figura 8. Fabricación de briquetas en laboratorio IEM-UMSA

En esta fase se elaboraron briquetas de laboratorio a partir de la mezcla asfáltica, fabricándolas bajo distintas condiciones de compactación, temperatura y tiempo de acondicionamiento. Una vez preparadas, las briquetas fueron sometidas a los mismos ensayos realizados sobre los núcleos extraídos.

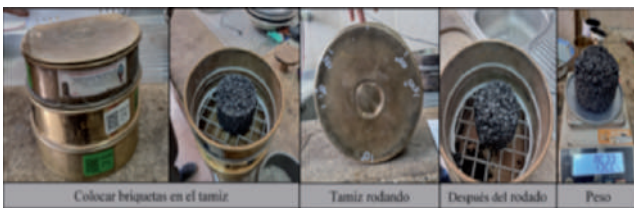
Figura 17. Imagen de ensayo de Cohesión

Lote	Nº	% Cohesión	Promedio
NUEVO	1	88.68	99.33
	2	91.03	
	3	91.28	
ALMACENADO	1	97.69	96.32
	2	96.13	
	3	95.15

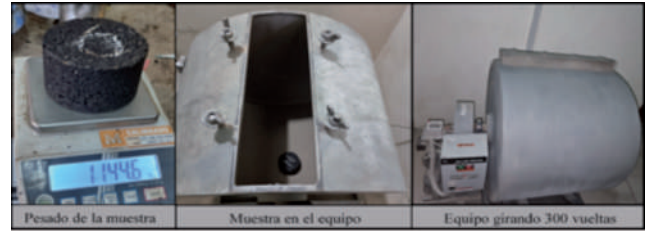
Figura 18. Imagen de ensayo de cántabro en la máquina de Los Ángeles

Lote	Nº	% P	Promedio	% Cohesión cántabro	Promedio
NUEVO	1	11.75	12.74	88.24	87.26
	2	12.17		87.83	
	3	14.30		85.70	
ALMACENADO	1	6.07	5.94	93.93	90.66
	2	5.03		94.97	
	3	6.73		93.27
